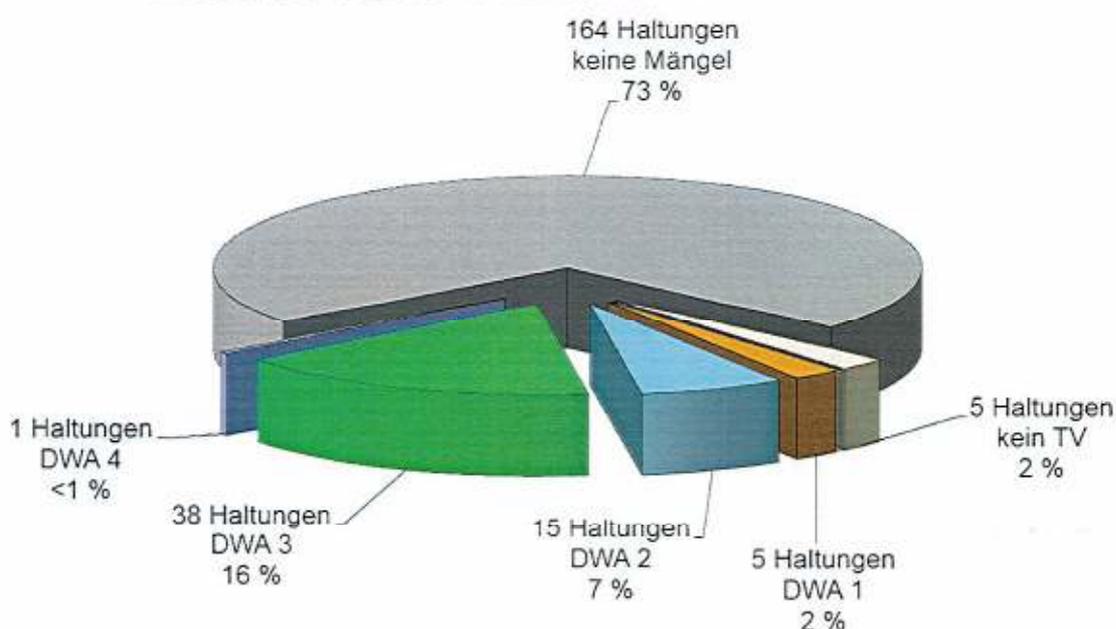
Zustandsklassen	DWA 0	Haltungen	0	0,0%
nach DWA M 149	DWA 1	Haltungen	5	2,2%
	DWA 2	Haltungen	15	6,6%
	DWA 3	Haltungen	38	16,7%
	DWA 4	Haltungen	1	0,4%
	keine Mängel	Haltungen	164	71,9%
	kein TV	Haltungen	5	2,2%
	<b>Summe</b>		<b>228</b>	<b>100%</b>

Nach dieser Bewertung ist es erforderlich, in **5 Haltungen kurzfristige Maßnahmen** durchzuführen. Dabei wurden vor allem Risse und Rohrbrüche sowie schadhafte Anschlüsse und Verformungen festgestellt..
