# Gutachten

Nr. 005/19

Gegenstand: Beurteilung der Standsicherheit der freistehenden Wand aus  
Bruchsteinmauerwerk (Basaltlava) am Friedhof in Kottenheim,  
Hausener Strasse

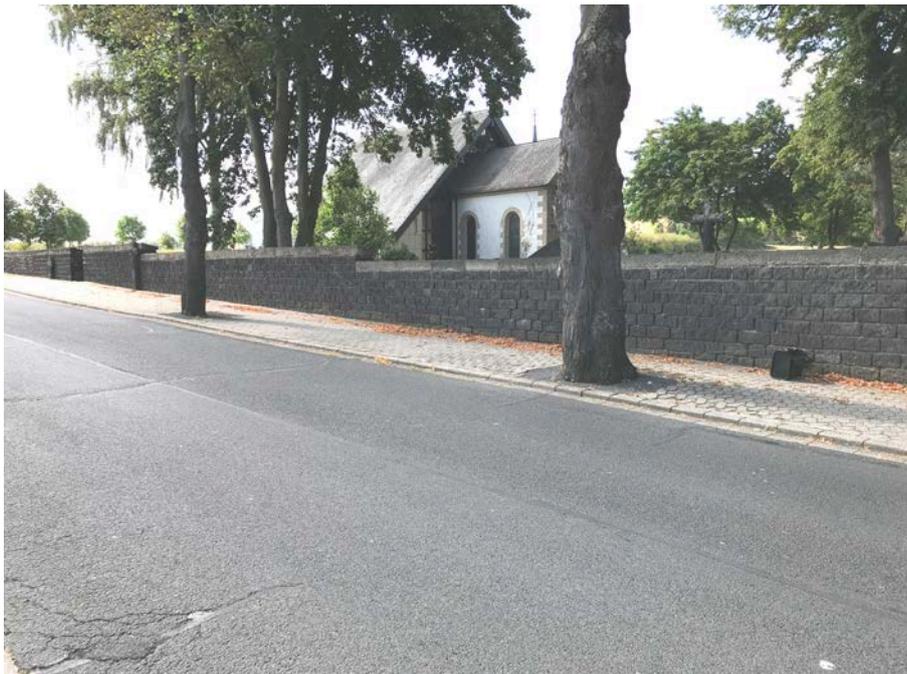
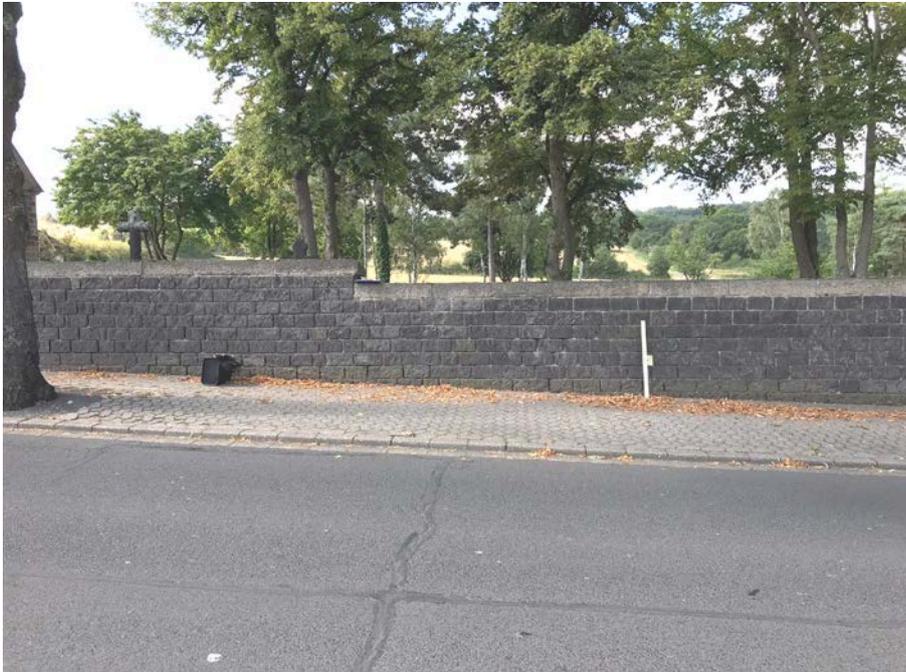
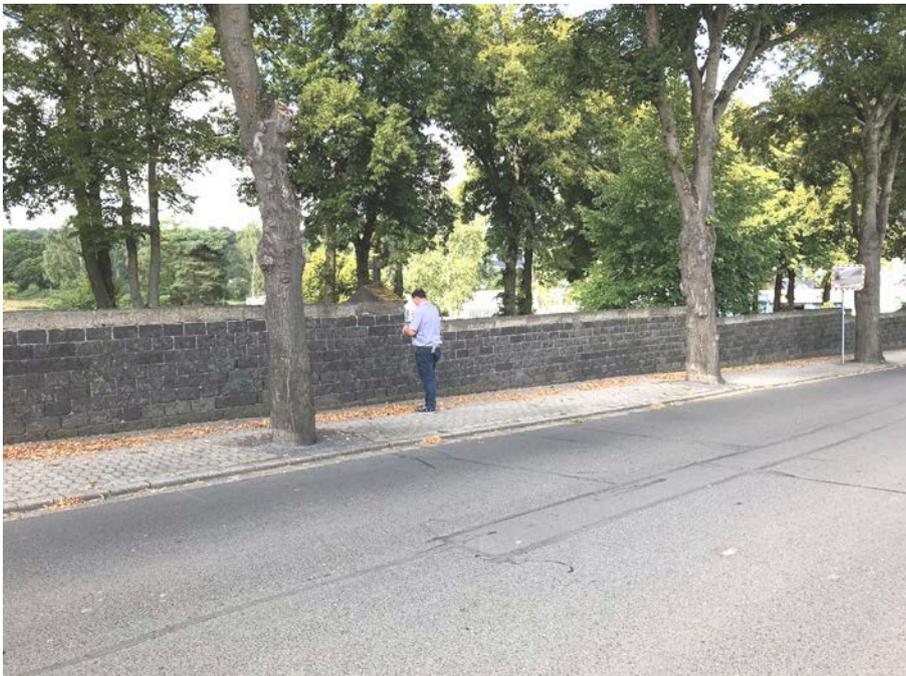
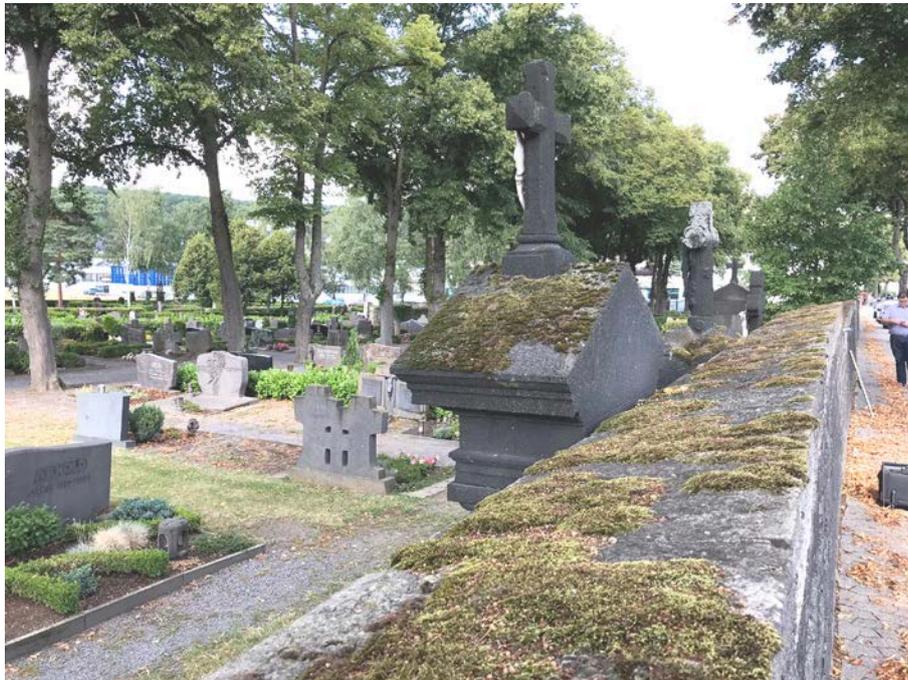
In den Bildern 1 bis 4 ist die Lage der Friedhofswand dargestellt. Neben der Wand befindet sich ein Gehweg auf dem in Abständen sich größere Bäume befinden. Die Wand hat eine Abdeckung aus Tuffstein mit einem Gefälle zum Friedhof hin. Zur Strassenseite hin besteht die Bruchsteinwand aus regelmäßigen Bruchsteinen (Werkstücke). Auf der Friedhofseite ist die Wand mit unregelmäßigen Basaltsteinen ausgeführt.

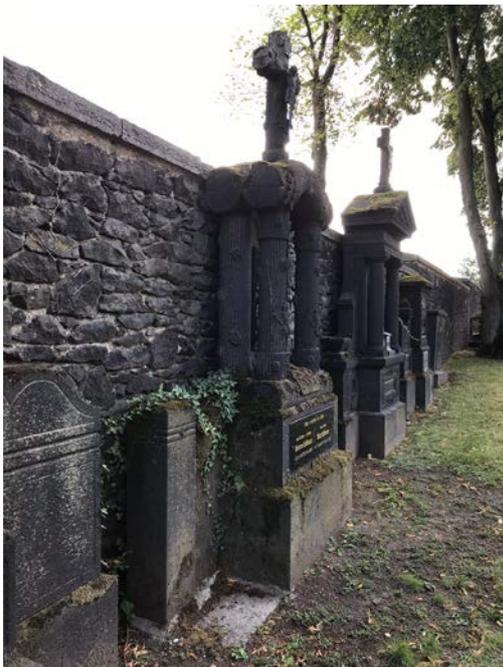
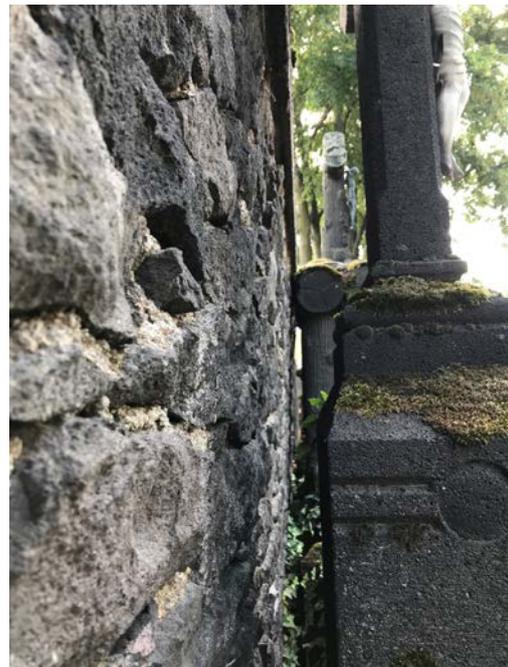
Wand befinden sich historische Grabmale (Bilder 4 bis 6), die mit geringem Abstand an der Wand stehen.

Durch die große Schiefstellung berührt die Wand (Bilder 4 bis 6) die historischen Grabmale. Die Bruchsteinwand hat eine Dicke von ca. 48 cm und eine Höhe von ca. 2,45 m im Bereich mit der größten Kopfauslenkung. Die Abdeckung aus Tuffstein hat auf Seite der Hausener Strasse eine Dicke von 20 cm und auf der Friedhofseite eine Dicke von 10 cm. Die Breite der Abdeckung beträgt ca. 52 cm.

Die Bruchsteinwand sollte zeitnah (empfohlen innerhalb der nächsten zwei Jahre) erneuert werden. Bis zur Ausführung der Baumaßnahmen sollte die Auslenkung der Wand jährlich kontrolliert werden.

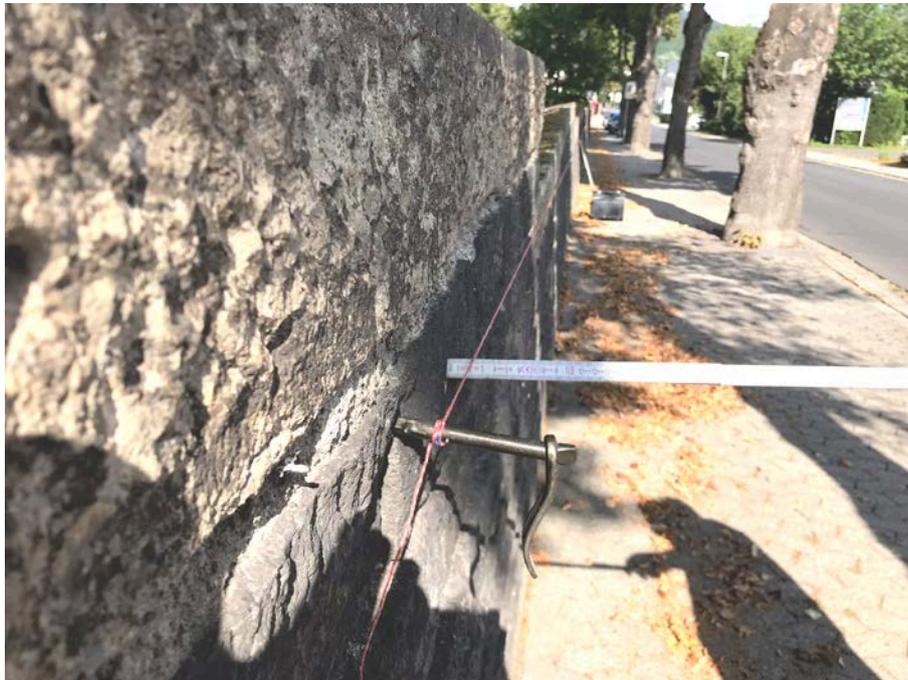
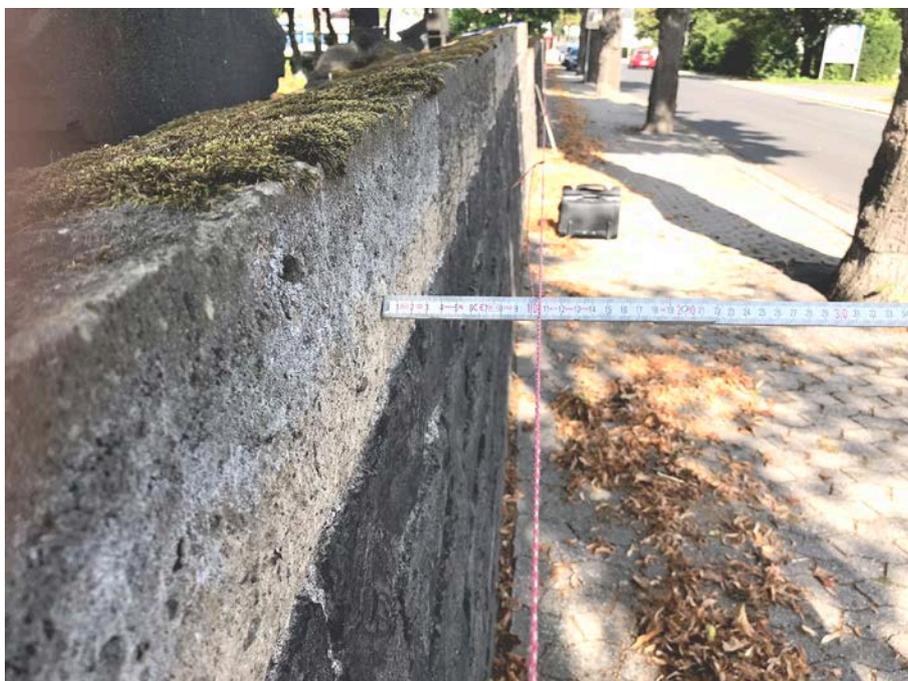
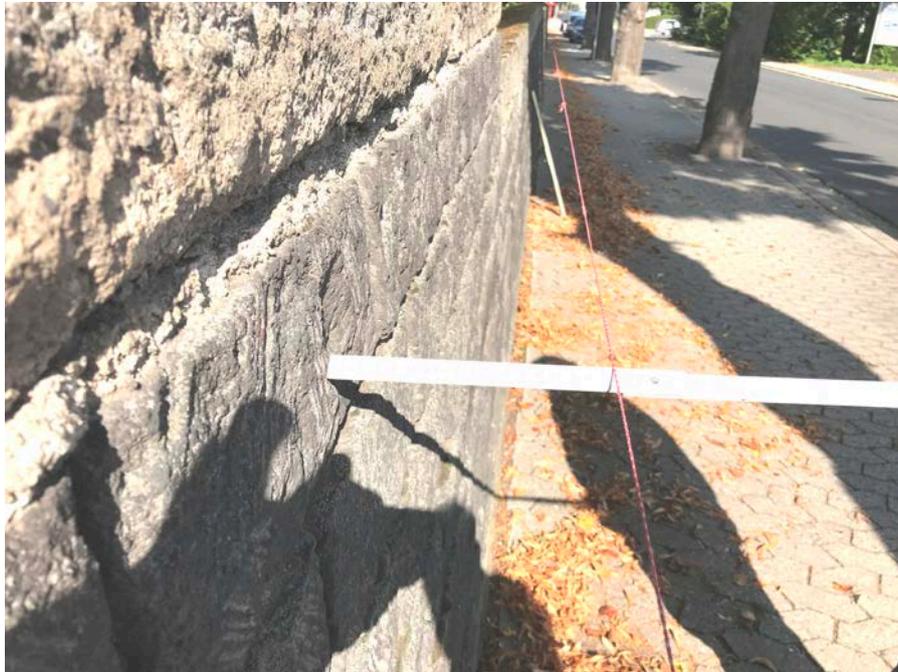
Die Schiefstellung ist an einem Baum im Gehweg am größten. Die Schiefstellung hat im Grundriss (siehe Bilder 7 bis 9) einen quasi kreisförmigen Verlauf. Auf der Friedhofseite der

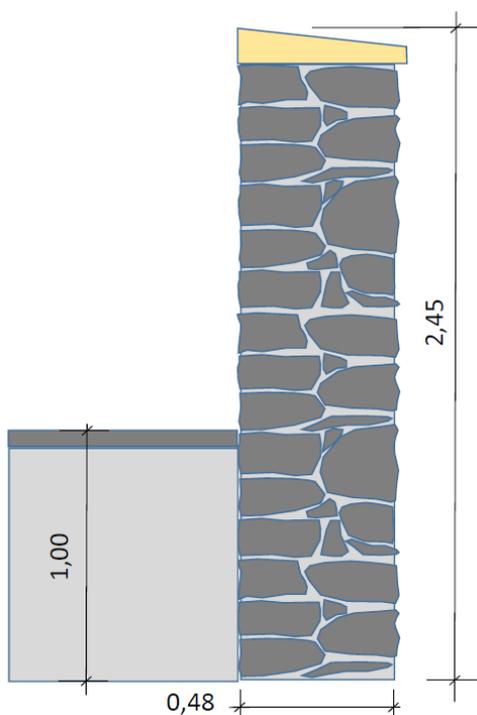
Bild 10: Wandkonstruktion

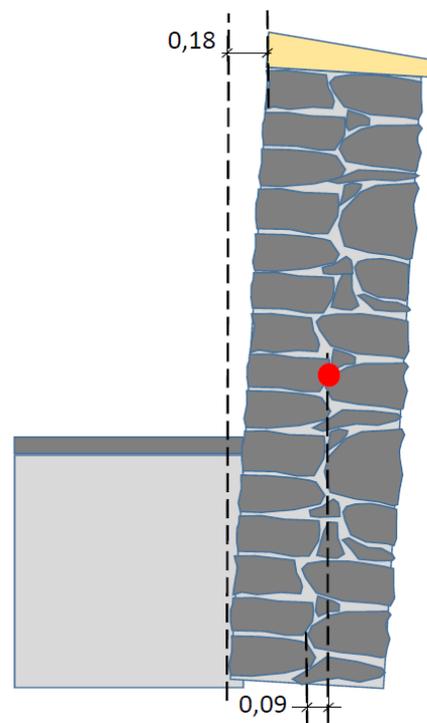
An der Stelle mit der größten Schiefstellung weist die Bruchsteinwand eine Kopfauslenkung (siehe Bild 11) von ca. 18 cm auf.

Bild 11: Wand mit Schiefstellung

Die Bruchsteinwand am Friedhof Kottenheim, Hausener Strasse weist in Teilbereichen eine Kopfauslenkung von ca. 18 cm auf. Die Bruchsteinwand berührt bereits historische Grabmale auf der Friedhofseite der Wand. Die Verformungen der Wand sind nicht kurzfristig entstanden. Die Schiefstellung der Wand kann aus Veränderungen des Baugrundes oder durch Wurzeldruck der Bäume im Gehweg der Hausener Strasse entstanden sein.

Die im Teilbereich vorhandene Kopfauslenkung der Wand von ca. 18 cm ergibt eine Kippsicherheit von mindestens 1,5. Die Anforderungen an die Gebrauchstauglichkeit sind nicht erfüllt. Eine Sanierung ist nicht möglich.

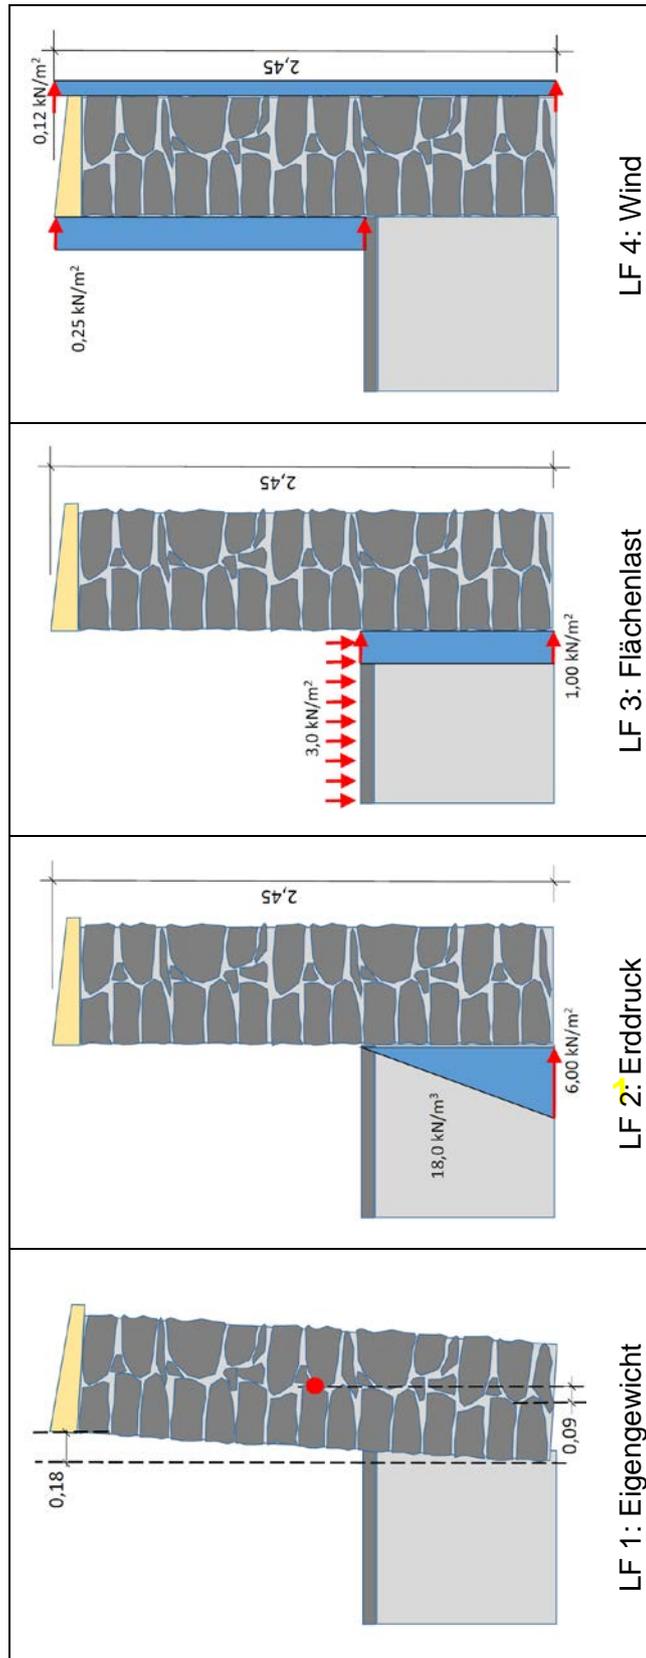
Bild 12: Lastfälle

Die überschlägliche Berechnung der Standsicherheit wird für die folgenden Lastkombinationen:

**Lastkombination 1: (ständige Einwirkungen)**

Überlagerung der Lastfälle LF 1 und LF 2.

**Lastkombination 2: (ständige und veränderliche Einwirkungen)**

Überlagerung der Lastfälle LF 1, LF 2 und LF3.

**Lastkombination 3: (ständige und veränderliche Einwirkungen)**

Überlagerung der Lastfälle LF 1, LF 2 und LF4.

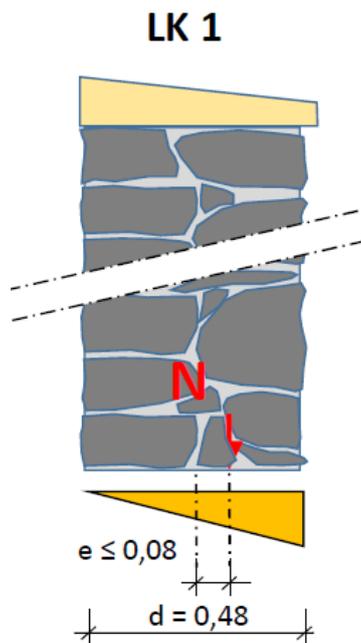
Bild 13: Lastausmitte  
(einfache Kernweite)

Die Bruchsteinwand wird durch das Gewicht der Wand und die seitliche Belastung aus Erddruck und Wind beansprucht. Die aus der Belastung resultierende Lastausmitte muss für ständige Einwirkungen innerhalb der einfachen Kernweite (Bild 13) liegen. Die Anforderung dient der Gebrauchstauglichkeit des Bauwerks. Unter dieser Voraussetzung entstehen keine Risse im Mauerwerk und reduzieren das Eindringen von Feuchtigkeit.

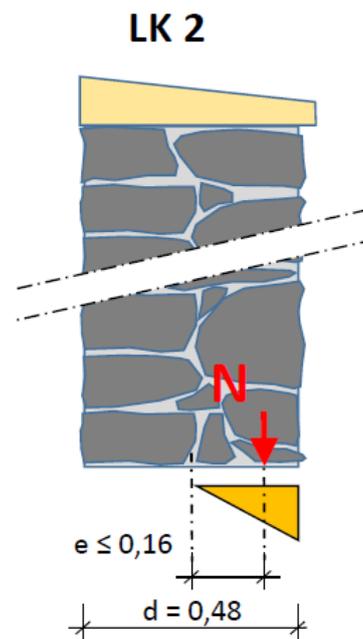
Bild 14: Lastausmitte  
(zweifache Kernweite)

Bei der Einwirkung von ständigen und veränderlichen Lasten ist ein Aufreißen des Wandquerschnitts bis zur Wandmitte zulässig. Diese Anforderung ist erfüllt, wenn sich die Lastausmitte kleiner als die zweifache Kernweite (Bild 14) ist. Die Kippsicherheit beträgt bei einer Lastausmitte in der Größe der doppelten Kernweite 1,5.

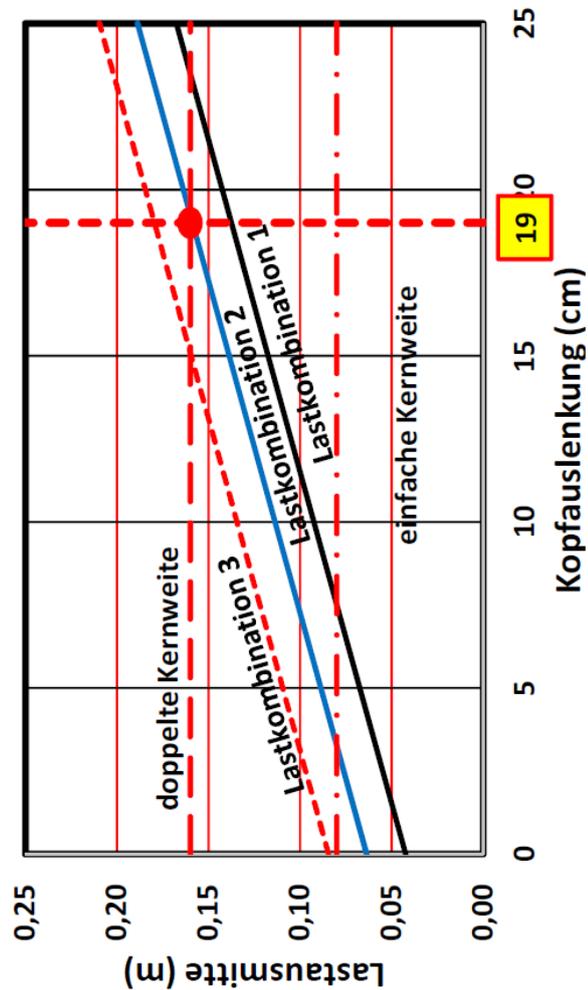
Lastausmitte (m)		0,000	0,050	0,100	0,150	0,200	0,250
Kopfauslenkung		0,000	0,025	0,050	0,075	0,100	0,125
Lastausmitte aus Wand		0,042	0,042	0,042	0,042	0,042	0,042
Lastausmitte aus Erddruck		0,021	0,021	0,021	0,021	0,021	0,021
Lastausmitte aus Flächenlast		0,042	0,042	0,042	0,042	0,042	0,042
Summe ohne Flächenlast (LK 1)		0,042	0,067	0,092	0,117	0,142	0,167
Summe mit Flächenlast (LK 2)		0,064	0,089	0,114	0,139	0,164	0,189
Summe mit Wind (LK 3)		0,084	0,109	0,134	0,159	0,184	0,209

- Wanddicke 0,48 m
- Wandhöhe 2,45 m
- Rohdichte 20,00 kN/m<sup>3</sup>
- Gesamtgewicht 23,52 kN/m<sup>3</sup>

- Höhe 1,00 m
- Rohdichte 18,00 kN/m<sup>3</sup>
- Erddruckbeiwert (aktiv) 0,333

- Flächenlast 3,00 kN/m<sup>2</sup>
- Erddruck Boden 5,99 kN/m<sup>2</sup>
- Kippmoment 1,00 kNm/m
- Lastausmitte 0,042 m
- Erddruck Flächenlast 1,00 kN/m<sup>3</sup>
- Kippmoment 0,50 kNm/m
- Lastausmitte 0,021 m
- Windgeschwindigkeit 80 km/h
- Windstaudruck 0,309 kN/m<sup>2</sup>
- Winddruckbeiwert 0,8
- Windsogbeiwert -0,4
- Kippmoment 0,988 kNm/m
- Lastausmitte 0,042 m
