**Katholische Kindertagesstätte St. Luzia, Kirchweg 6 in 56729 Baar-Wanderath**  
Antrag über die Bezuschussung der Außenanlagenarbeiten

| Site | K01, 4371100, Baar-Wanderath, Kita St. Luzia, Kath._KiTa_gmbH_Koblenz, GE: Mayen-Mendig |
| Durchgeführt am | 2022-06-22 |

## Überprüfung der Spielgeräte auf dem Außengelände nach DIN EN 1176 Teil 1-10

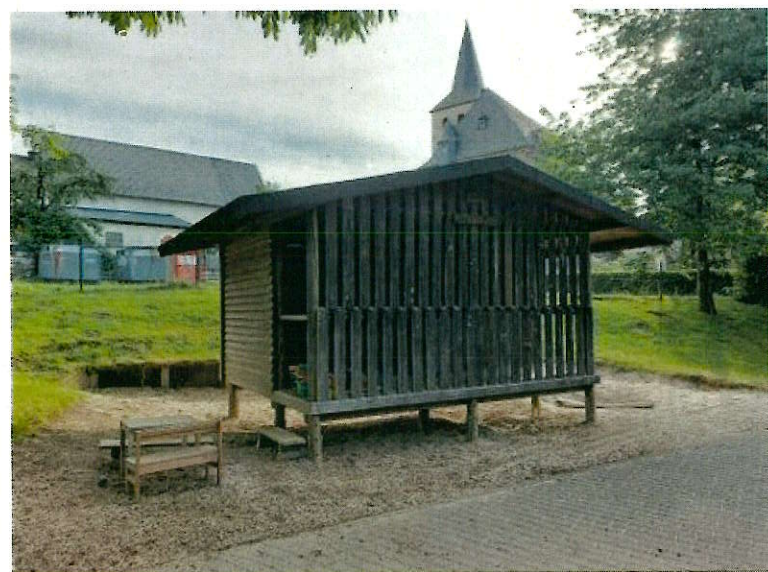
1.

Bezeichnung Spielhaus

Das besichtigte Objekt war zum Zeitpunkt der Überprüfung augenscheinlich mängelfrei. ☒ Nein

Verschleiß ☒ scharfkantig, ☒ Rissbildung

**Alle scharfen Ecken und Kanten müssen gerundet oder gefast werden!**

**Rissbildung an den Hölzern regelmäßig kontrollieren, Kanten brechen und bei weiterem Verschleiß die betroffenen Hölzer frühzeitig austauschen!**

Freiräume ☒ nicht I.O.

**Freiraum nach Geräte/ Herstellerangaben beachten!**

Bodenart Istzustand: ☒ abgetragen, ☒ verdichtet, ☒ Stoßdämpfung n.I.O.

**Material ist abgetragen, Herstellervorgaben / Markierung OK- Spielebene beim Auffüllen beachten!**

**Das Material ist stark verdichtet!**

**Die stoßdämpfenden Eigenschaften des Fallschutzmaterials sind nicht mehr ausreichend!**

**Die Schichtdicke bei losen Bodenmaterialien ist abhängig von der größtmöglichen freien Fallhöhe. Bei Fallhöhen bis 2 m beträgt die Mindestschichtdicke 200 mm, bei Fallhöhen bis zu 3 m sind 300 mm erforderlich. Zusätzlich werden, um den Wegspieleffekt des Fallschutzes zu kompensieren, der Mindestschichtdicke 100 mm hinzuzufügen.**

Wartungs- und Erhaltungsmaßnahmen entsprechend der Wartungsanleitung des Gerätes erforderlich!

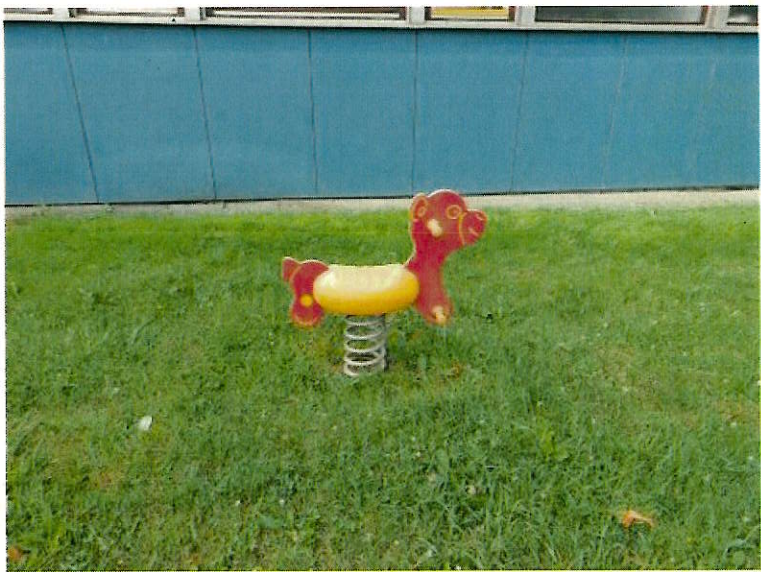
2.

Wipptier

Das besichtigte Objekt war zum Zeitpunkt der Überprüfung augenscheinlich mängelfrei.

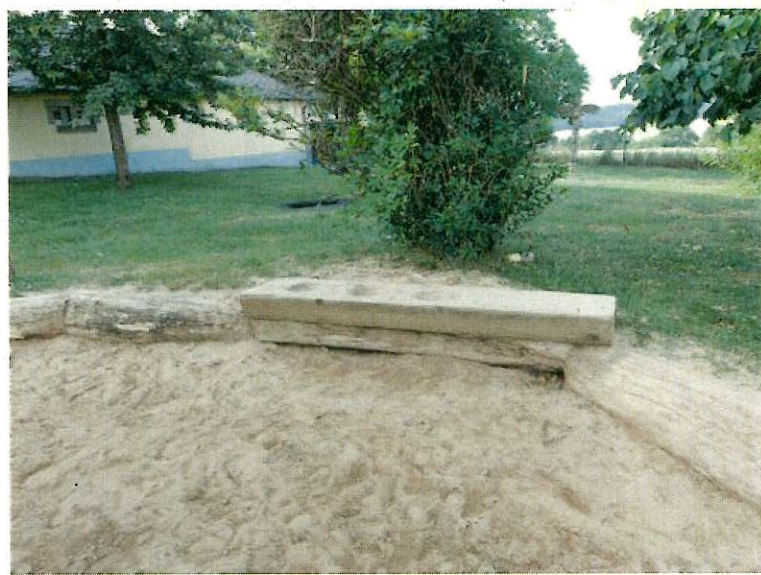
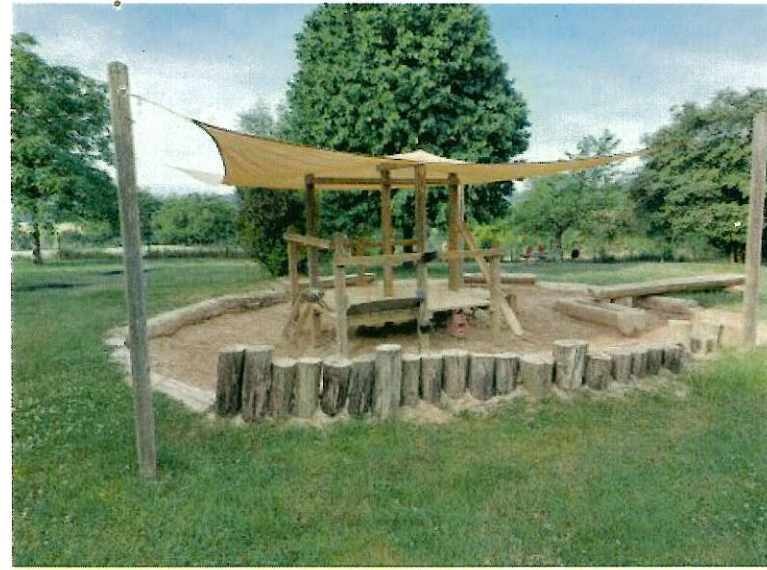
4.

Kombispielgerät

■ scharfkantig, ■ Rissbildung

Note: Verschleiß am Gerät und Einfassung.

Alle scharfen Ecken und Kanten müssen gerundet oder gefast werden!

Rissbildung an den Hölzern regelmäßig kontrollieren, Kanten brechen und bei weiterem Verschleiß die betroffenen Hölzer frühzeitig austauschen!

■ nicht I.O.

Note: Am Gerät wurden Teile demontiert.

Wartungs- und Erhaltungsmaßnahmen entsprechend der Wartungsanleitung des Gerätes erforderlich!

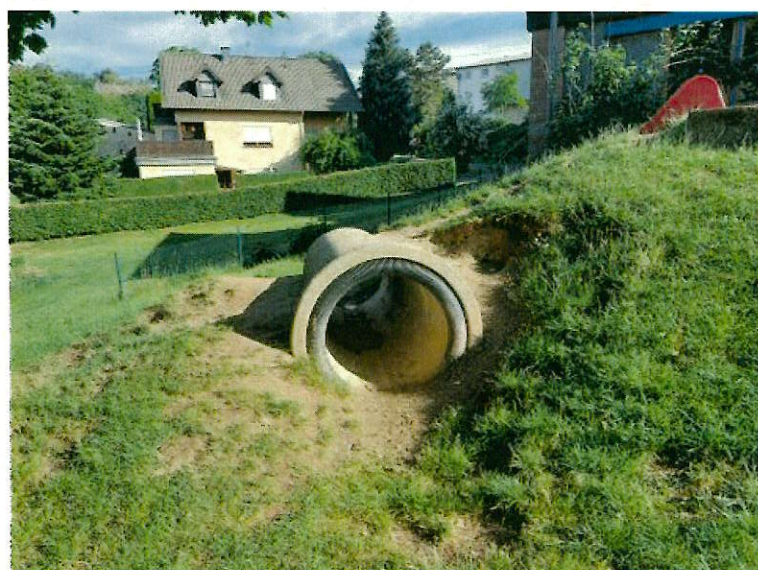
12.

| Bezeichnung | Tunnel |
| Das besichtigte Objekt war zum Zeitpunkt der Überprüfung augenscheinlich mängelfrei. | <input checked="" type="checkbox"/> Ja |

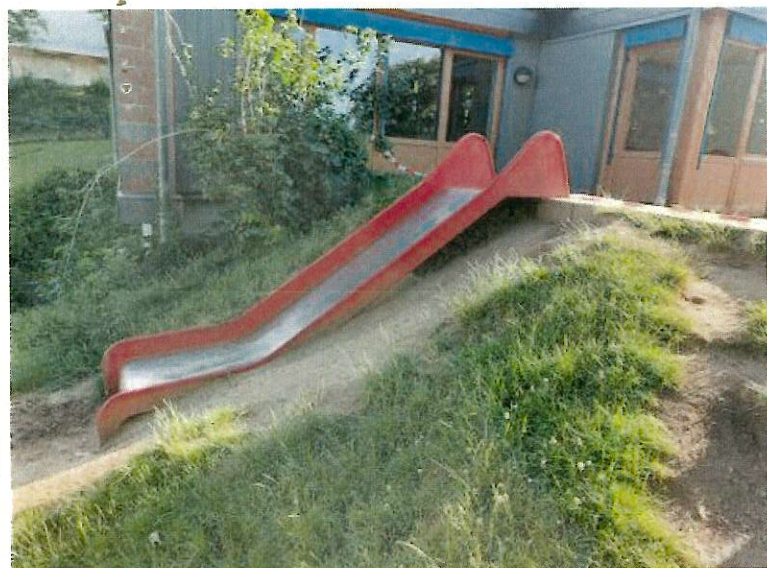
13.

| Bezeichnung | Hangrutsche |
| Das besichtigte Objekt war zum Zeitpunkt der Überprüfung augenscheinlich mängelfrei. | <input type="checkbox"/> Nein, bereits Gesperrt |
| War zum Zeitpunkt der Prüfung bereits abgesperrt! Das Objekt kann erst nach Beseitigung aller Mängel wieder bespielt werden! | |

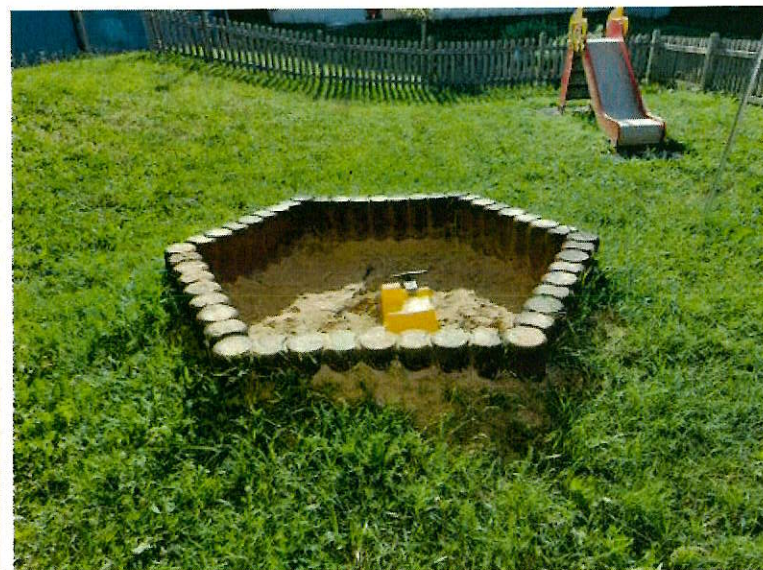
14.

| Bezeichnung | Kleinkinder Sandkasten |
| Das besichtigte Objekt war zum Zeitpunkt der Überprüfung augenscheinlich mängelfrei. | <input checked="" type="checkbox"/> Ja |

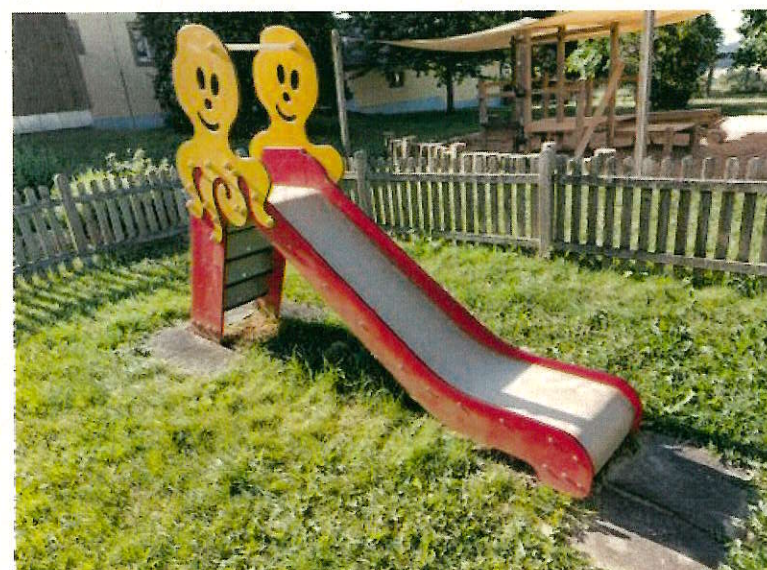
15.

| Bezeichnung | Kleinkinder Rutsche |
| Das besichtigte Objekt war zum Zeitpunkt der Überprüfung augenscheinlich mängelfrei. | <input checked="" type="checkbox"/> Ja |
